云南田坝煤矿有限公司田坝煤矿 “5·25”一般顶板事故调查报告

2025年5月25日1时30分许，云南田坝煤矿有限公司田坝煤矿发生一起顶板事故，造成1人遇难，直接经济损失172.6万元。

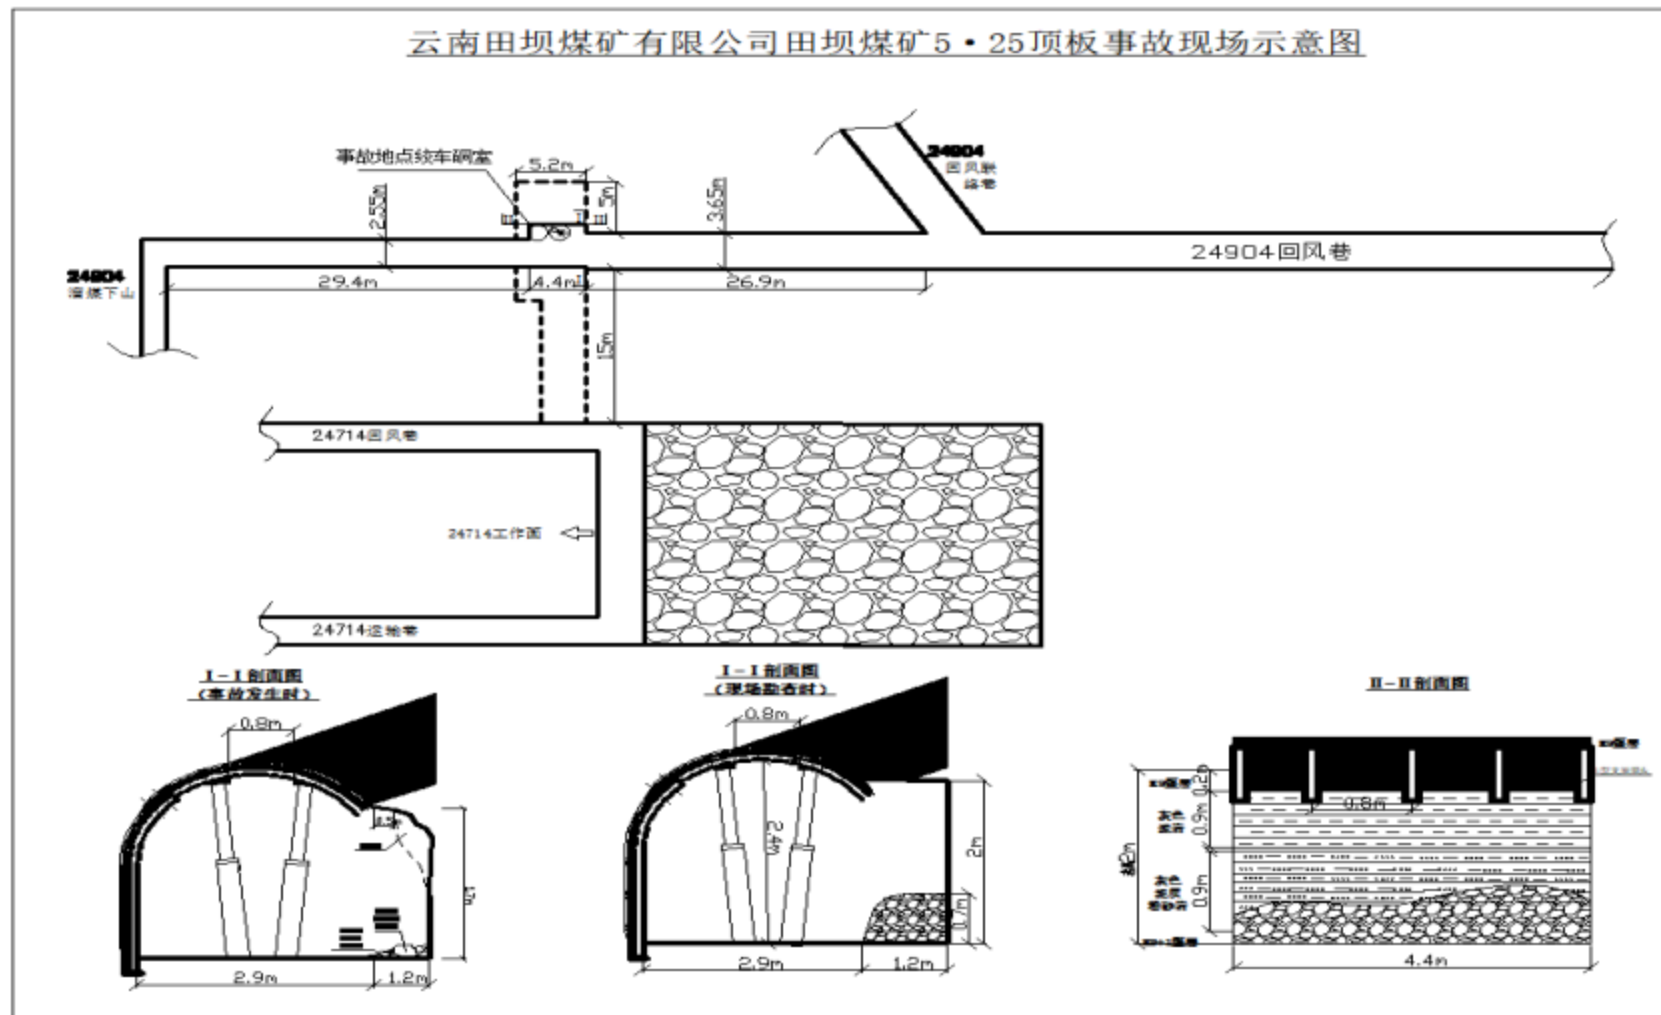
附图：事故现场示意图

事故发生在田坝煤矿 24904 回风巷绞车硐室施工作业点。

5 月 24 日早班，绞车硐室开始施工，采用风镐作业、人工装矿车运输。现场勘察时，绞车硐室深 1.2m、宽 4.4m、高 2.0m，硐室裸露未支护，迎头煤岩分布由上至下为：煤 0.2m、矸石 1.8m，巷道底板有约 0.7m 厚煤矸未清理（事故发生时，冒落有两块较大矸石，分别为 0.48m×0.25m×0.3m 和 0.5m×0.2m×0.2m）。

5月24日22时41分，综掘队队长余某毕组织召开班前会，安排16人入井作业，王某德负责跟班，其中班长夏某伦带领杨某鲁、夏某孔、何某勤到24904回风巷绞车硐室作业。5月25日0时10分许，王某德、夏某伦等人到达24904回风巷绞车硐室作业点。此时，绞车硐室宽4.2m、高1.7m，硐室裸露未支护，顶部留有长约0.7m的伞岩。王某德安排当班将绞车硐室宽度扩至5.2m，便离开此处到其他作业点。随后，夏某伦安排杨某鲁、夏某孔到下四上运输石门推空矿车，其带领何某勤在绞车硐室作业。1时30分许，夏某伦使用风镐扩刷绞车硐室左帮，何某勤在其后方约1m处（伞岩下方）使用簸箕装矸，顶板突然冒落，将何某勤掩埋，导致事故发生。

24904 回风巷绞车硐室开口处围岩稳定性差，且位于K₉煤层与底板结合面，作业人员违章空顶作业导致事故发生。

(一)强化现场安全管理。云南田坝煤矿有限公司必须严格执行顶板管理制度,严格落实作业过程“敲帮问顶”要求,严禁空顶作业;坚持“无监控不作业”,积极运用AI视频反“三违”系统,压实带班矿领导、安管人员现场管理责任,加强作业过程风险管控,狠反“三违”行为。

(二)强化生产技术管理。云南田坝煤矿有限公司必须严格执行作业规程、安全技术措施的编制、审批、宣贯制度,提高规程措施的针对性和可操作性;巷道开口处围岩破碎的,应采取预注浆加固等超前治理措施;大断面硐室施工必须坚持“短掘短支”,不得擅自改变施工工艺。
